## Reparatur-Bericht an der IV.

Die vermeintliche Fertigstellung meiner IV. Gitarre, hat sich als Illusion erwiesen.

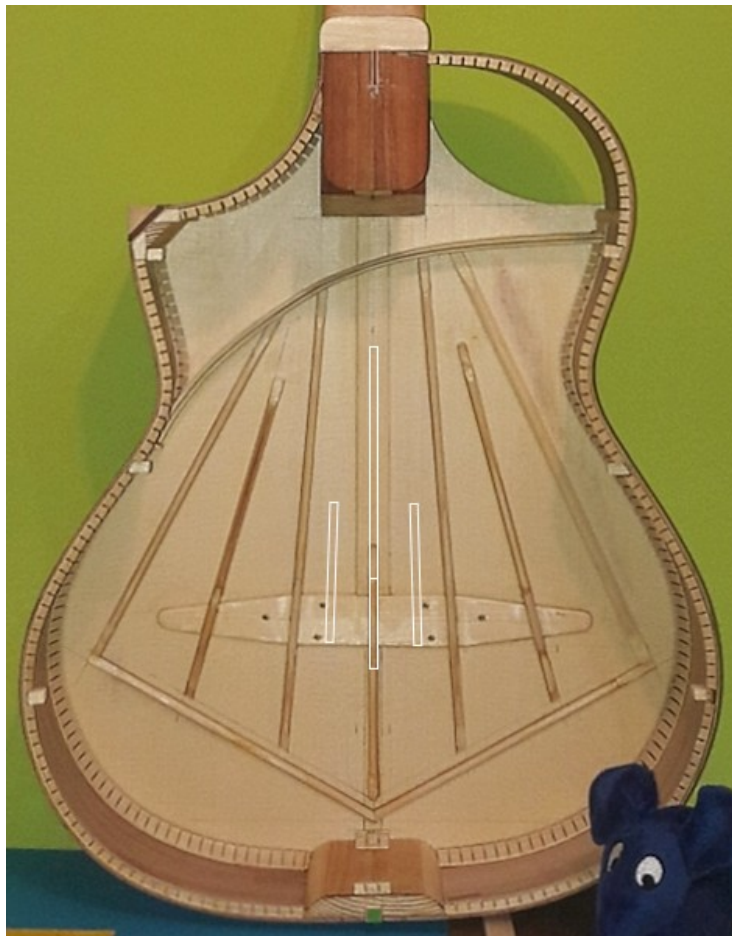
In weiß, die vier unter die Decke geleimten Verstärkungen. Die in zwei Durchgängen angebracht werden mussten, weil für das Hölzchen auf der Stegunterplatte, die Öffnung der Zarge zu klein war, so das mein Arm nicht weit genug in den Korpus hinein gelangte.

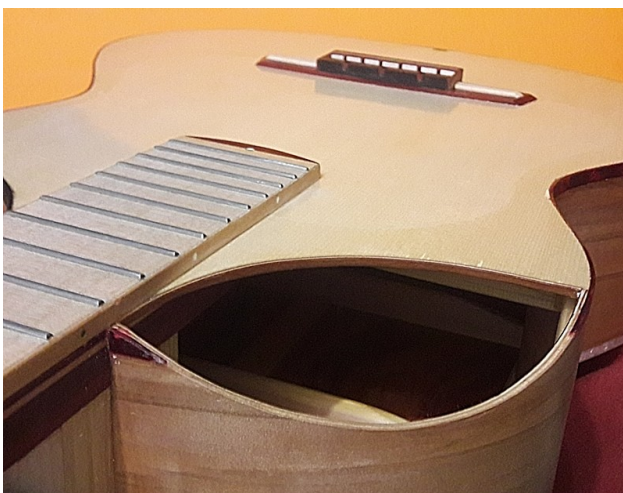
Die erste Stufe der Aussparung, mit 20 mm an der tiefsten Stelle.

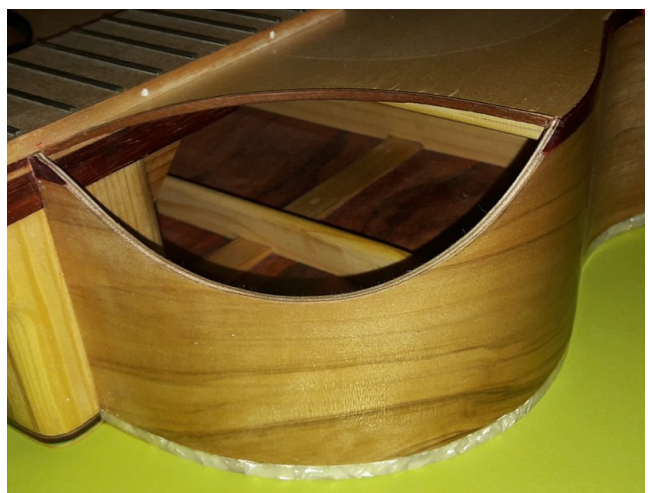
Die erweiterte Aussparung der Zarge, mit jetzt 35 mm in der Tiefe.

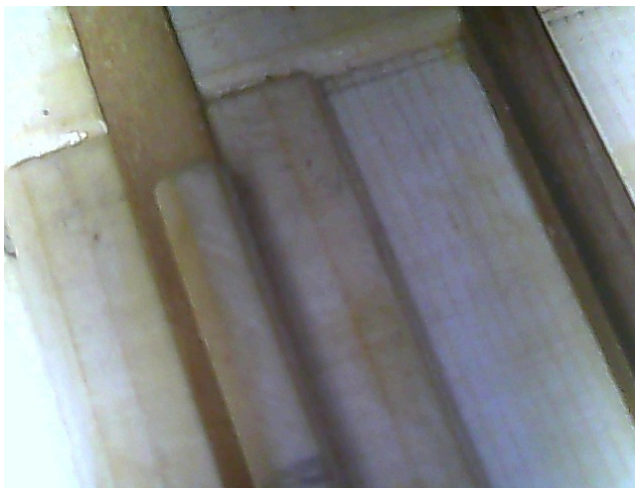
Die erste Lage der Verstärkung des Mittel-Balkens, bis kurz vor der Stegunterlage.

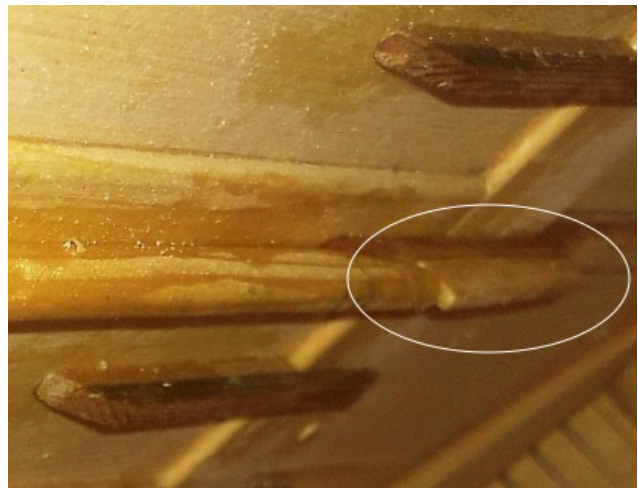
Zweite Lage der Verstärkung des Mittel-Balkens, über die Stegunterlage.

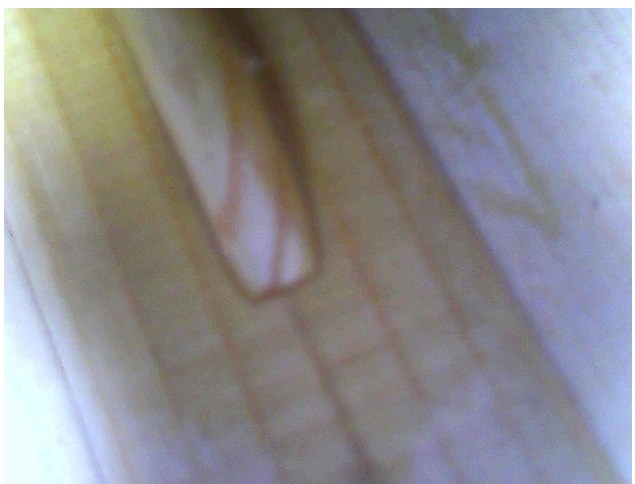
Das Ende der Verstärkung des Mittelbalkens, kurz dem Oberklotz.

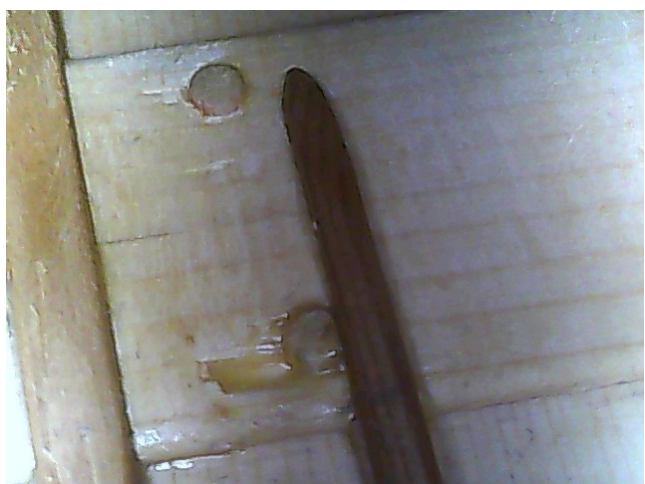
Die Anordnung einer der beiden kurzen Balken, direkt neben dem Fixierpin.

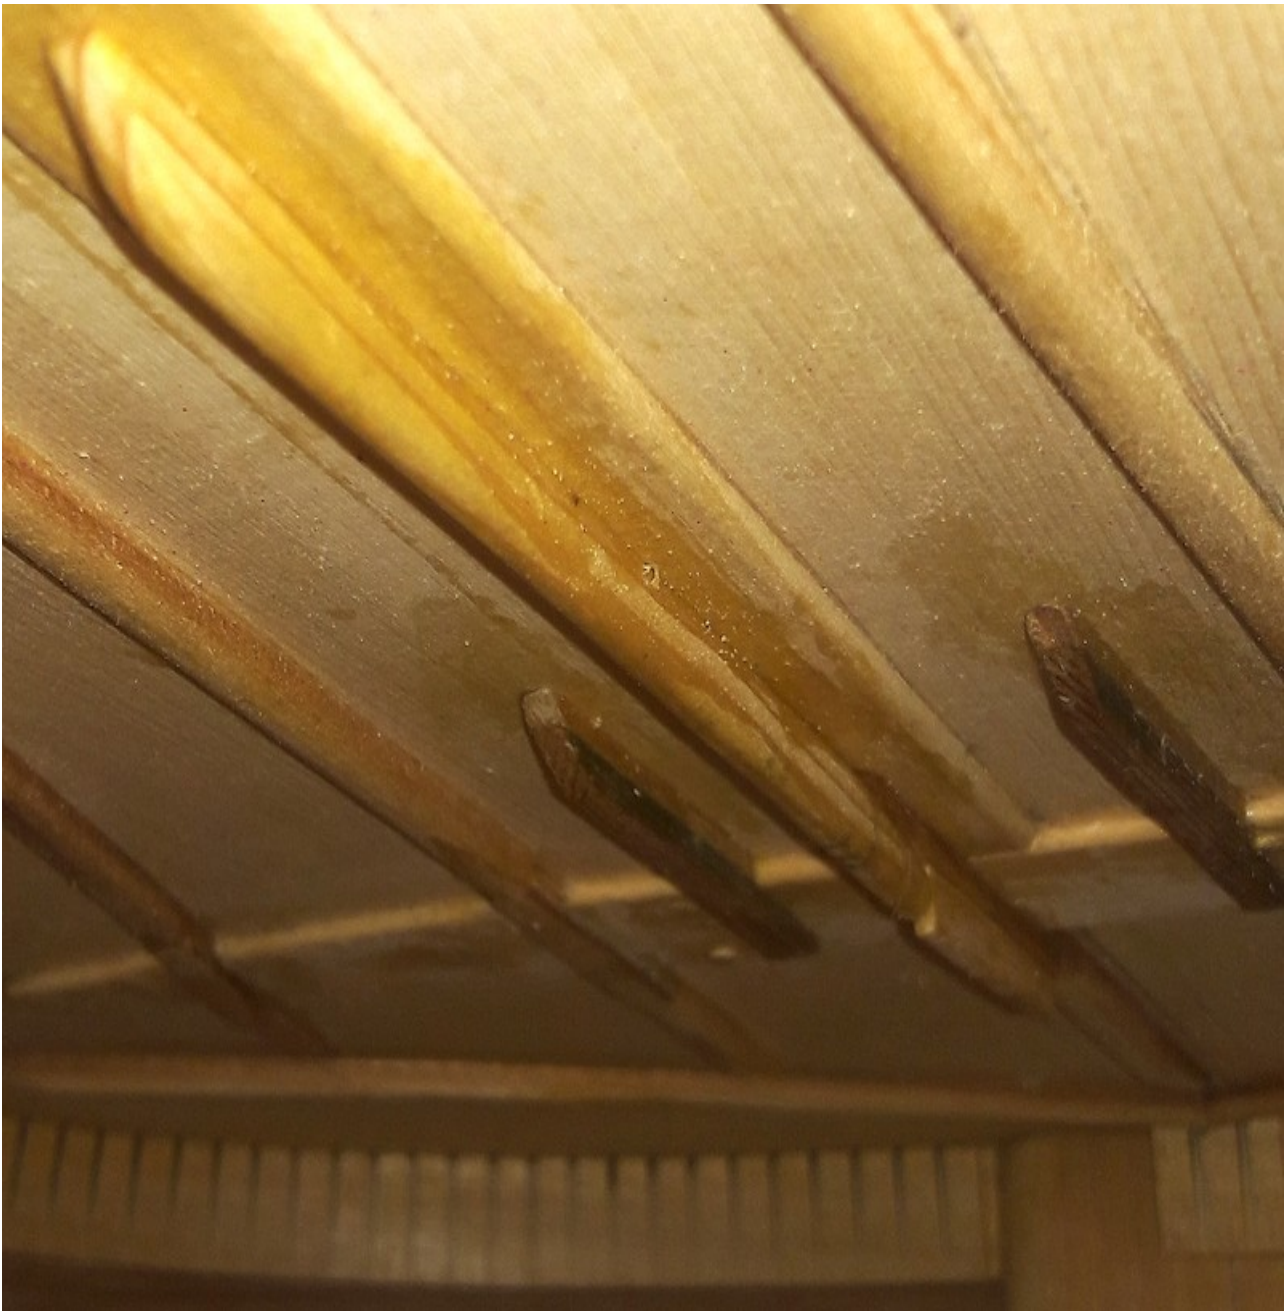
Hier die aktuelle Gesamtansicht der Unterdeck-Reparatur, mit einem SmartPhone aufgenommen. Wer genau hinschaut, sieht die Abschrägung des mittleren Balkens und die Anpassung des neu darauf geleimten Balkens. Eine handwerkliche Herausforderung, weil die Anbringung der Balken nur mit Fingergefühl im Blindflug stattgefunden hat !

Die weißen Punkte sind Holzpartikel, sie stammen von den Arbeiten an der Zarge, die natürlich noch aus dem Inneren der Gitarre entfernt werden wollen.
